Inundaciones de abril de 1959 en Uruguay

Las **inundaciones de abril de 1959** en Uruguay fueron la ocupación por parte del agua de zonas habitualmente libres de ésta, por desbordamiento de varios ríos debido a lluvias torrenciales. Fueron las mayores registradas en el país. A partir del 24 de marzo comenzó a llover en todo el territorio uruguayo y no escampó hasta el 23 de abril. Esta inesperada situación desbordó las previsiones y los recursos, y generó una catástrofe nacional.

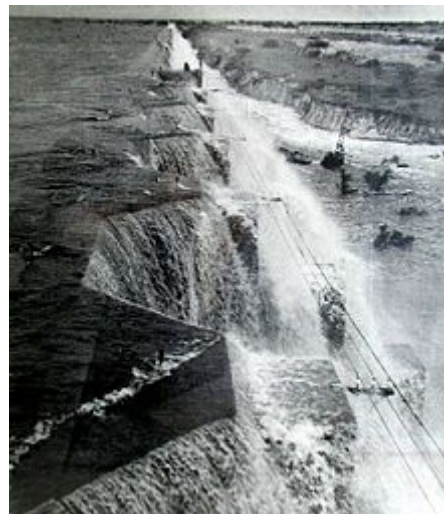
Vista del dique de la margen izquierda de la represa Rincón del Bonete, durante la crecida de abril de 1959. Se puede observar cómo el agua desborda el dique, pasando por encima de los pilares coronados a la cota +84,30 m; el agua llegó a la cota +85,00 m, 0,7 metros más que el nivel en la fotografía.

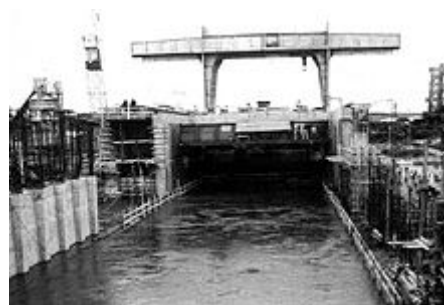
Vista de la sala de máquinas en obra de la Central Rincón de Baygorria, también sobre el Río Negro, inundada durante la creciente de 1959 hasta la cota +54,90m desde el 23 de abril al 4 de mayo.

En la obra de construcción de la Central Rincón de Baygorria, víctima también de la crecida de 1959, se comenzó la recuperación de la misma en el pozo N.º 1, donde se ubicaría el edificio de la Central y el equipamiento electromecánico. Los trabajos consistieron en el desagote del agua y limpieza de sedimentos, necesarios para continuar con los trabajos de ingeniería civil. Para luego continuar con el pozo N.º 2, donde se construiría el vertedero. En los trabajos participaban unos 350 operarios.

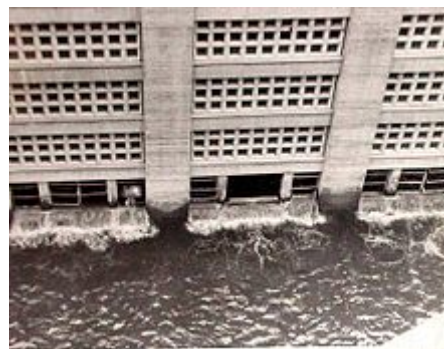
Vista de los ventanales de la sala de máquinas de la represa Rincón del Bonete, durante la crecida de abril de 1959. El agua ingresó a la misma a causa del aumento de la cota aguas debajo de la represa que llegó a +67,90 m, 12 metros por encima del nivel normal.

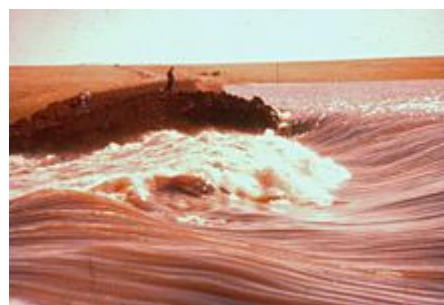
Fotografía del agua pasando por la voladura o brecha, durante la inundación de 1959 en Rincón del Bonete.

En total fueron tres los desbordes por la "Operación Terraplén"; la denominada "brecha" en la cota 85,00m que con la primera voladura con 446 kilogramos de dinamita traída por técnicos e ingenieros alemanes de la obra de Baygorria, se rebajo a la cota 80,00m con un ancho de 50 metros. La voladura del dique terraplén

En las horas de la tarde del 19 de abril se destruyeron unos 50 metros de terraplén con el uso de maquinaria pesada y explosivos. La explosión no tuvo nada de espectacular ni trascendente. El pie del mismo está en la cota +80,00 y la cresta a +85,00 m, de modo que inmediatamente a la voladura, solamente un magro caudal de 1.500 m³/s se escapó por la brecha abierta, en comparación a los 9.000 m³/s que pasaban por el dique y el vertedero.

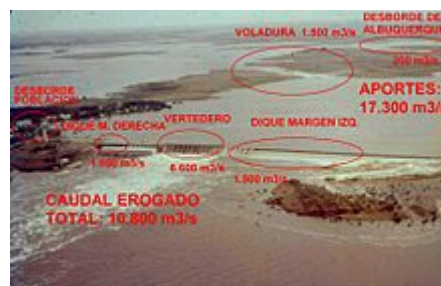
Distribución de caudales de agua durante la inundación de 1959 en Rincón del Bonete

Llegada la crecida al nivel +85,00 m, el desagüe máximo hacia aguas abajo alcanzó a unos 10.800 m³/s. Este caudal se formó con los desagües por el vertedero (6.600 m³/s), por encima del dique de hormigón desbordado (2500 m³/s), a través de la brecha abierta en un dique lateral que cerraba el embalse (1.500 m³/s) y por otros pequeños desagües (200 m³/s). Ese mismo caudal pasó por la obra de Rincón de Baygorria, en construcción, sin causarle daños, gracias al efecto regulador que tuvo la presencia de la represa de Rincón del Bonete.

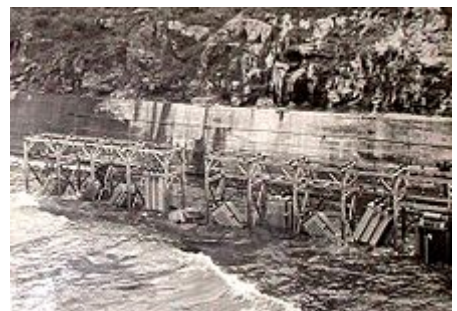
Vista de los transformadores de servicio, 13,8kV a 400VCA, arrasados por las aguas durante la crecida de abril de 1959, en la Central Hidroeléctrica Rincón del Bonete.

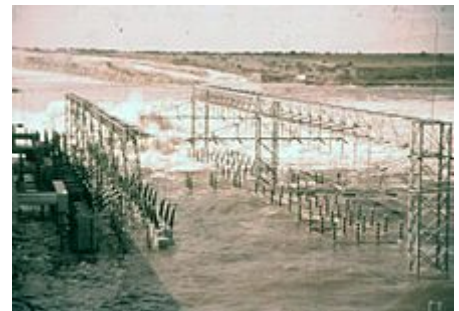
Vista de la playa de alta tensión (150 KV) de Rincón del Bonete durante la inundación de 1959

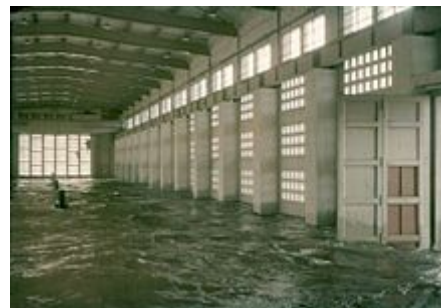
Vista de la sala de máquinas de la represa Rincón del Bonete inundada en 1959.
